Stadsdel	Boländerna	Fastighet	BOLÄNDERNA 22:5 22:6 del av 22:2
Kvarter	Slakthuset	Adress	Sofielundsgatan 5-7
Sammanvägt värde	Varsamhet PBL 3:10	Särskilt värdefull PBL 3:12	Synnerligen märklig KML 3.kap
Byggn.nr, ritad/byggt år, arkitekt, omb.år		Ursprungligt företag	Uppsala-Stockholmsortens slaktdjursförsäljningsförening
1	Slakthus, kylhallar 1935, omb. 1940, tillb 1976	Bransch	Slakteri, charkuterifabrik
2	Kontor, garage, bostad 1935, tillb. rökeri 1950	Nuv. användning	lager, verkstäder m m
3	Djurstallar 1935		
4	Hudlager, destruktion, fettsmälteri m m 1940 Gösta Hultman, Stockholm		
5	garage, lager 1942 ombyggt till kontor m m 1963, ombyggt 1990-tal

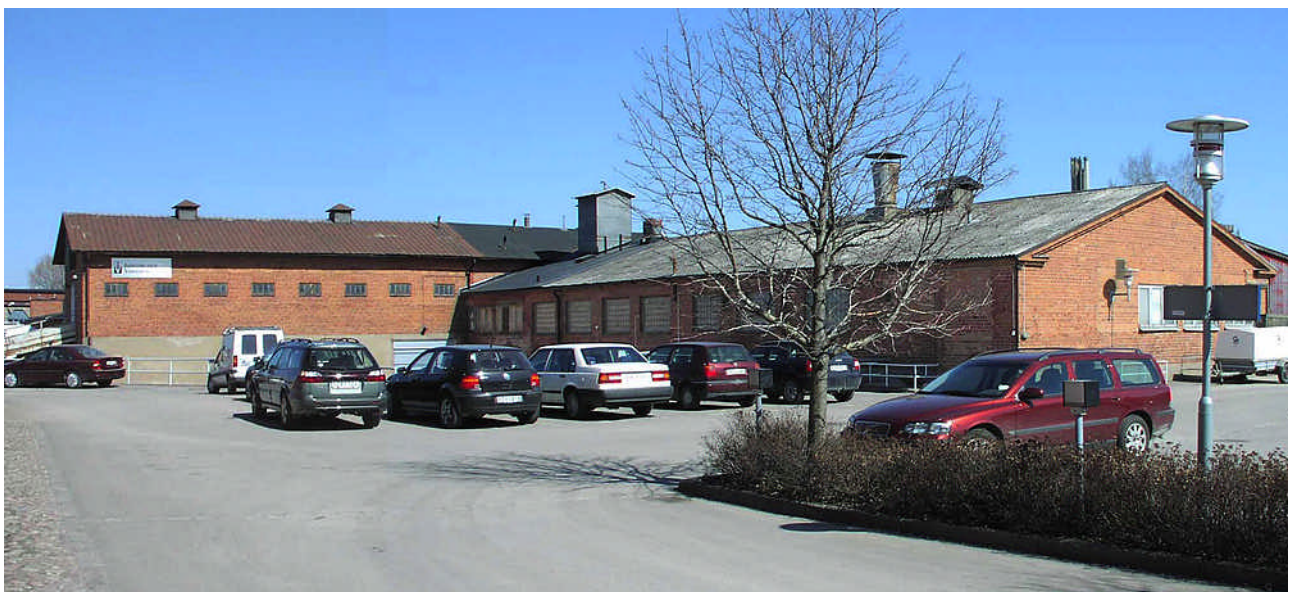
Från sydväst. Till vänster djurstallet 3, till höger hus 4 som har kvar det ursprungliga taket av korrugerad eternit. Här finns den enda utsmyckningen, en klassicistisk dekor på gaveln. Till vänster, utanför bilden, står hus 5 på en egen tomt. Det har i flera omgångar genomgått total ombyggnad och ändrad användning, och omfattas därför inte av värderingen. Foto SE.

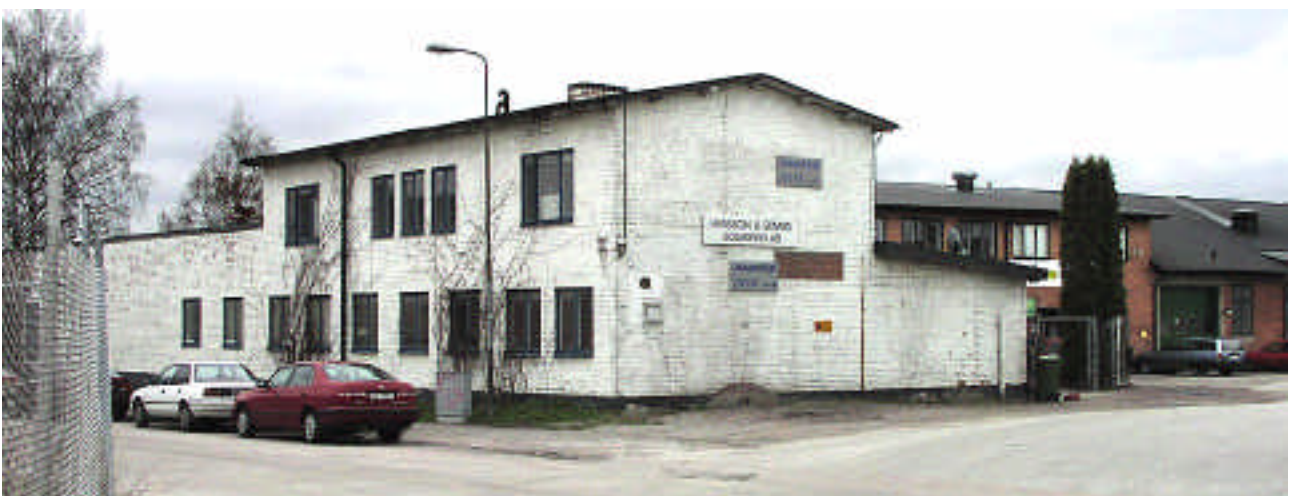
Från nordost. Hus 2 har styckats av till en egen fastighet, och tegelfasaden är vitmålad. Till höger skimtar hus 1. Foto SE.

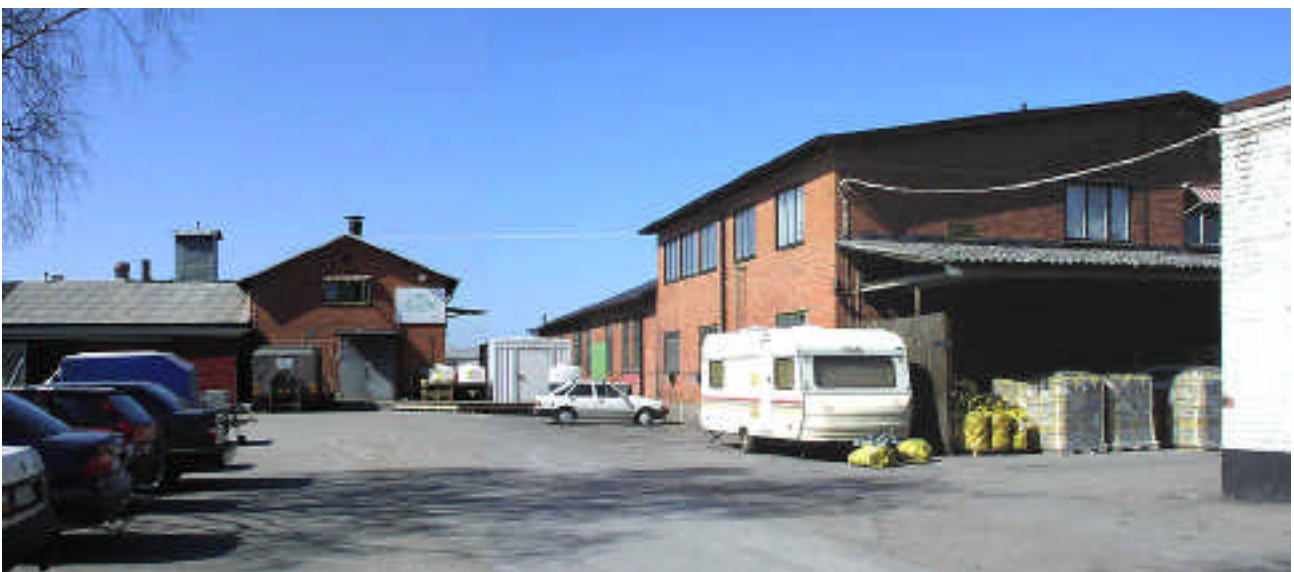
Från sydost. Till vänster hus 4 och gaveln på hus 3. Till höger f d slakteriet 1, där östra änden byggdes om till två våningar 1942, för bl a personalrum. Längst till höger hörnet på hus 2. Foto SE.
